ALIUM

# Rétrécissement du Manchon en Acétate

Guide des pièces de rechange pour CSS,  
Représentants commerciaux, and Clients

## Réparation du Manchon de la branche en Acétate Alium

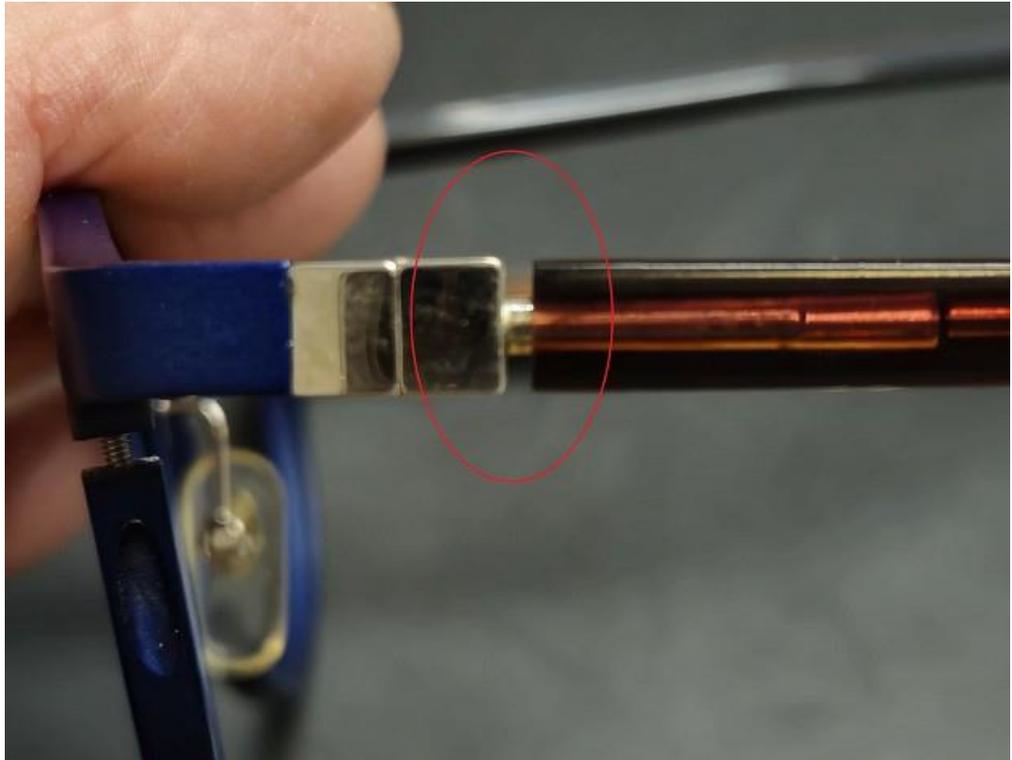
Le manchon Alium a rétréci.
