# Temple Core Replacement

Bügelinnenleben  
austauschen

Spare Parts Guide for CSS,  
Sales Representatives, and Customers

2024

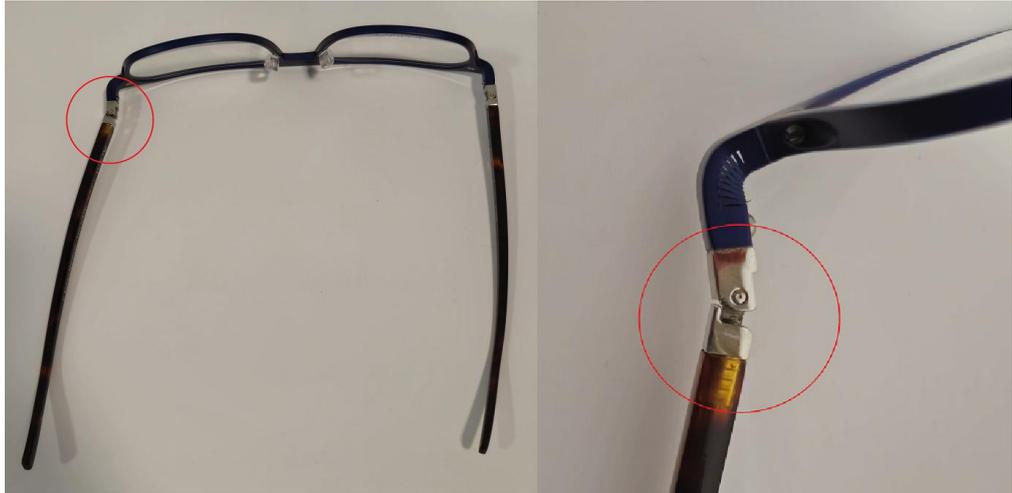
Loose spring hinge effect

Loses Federschanier

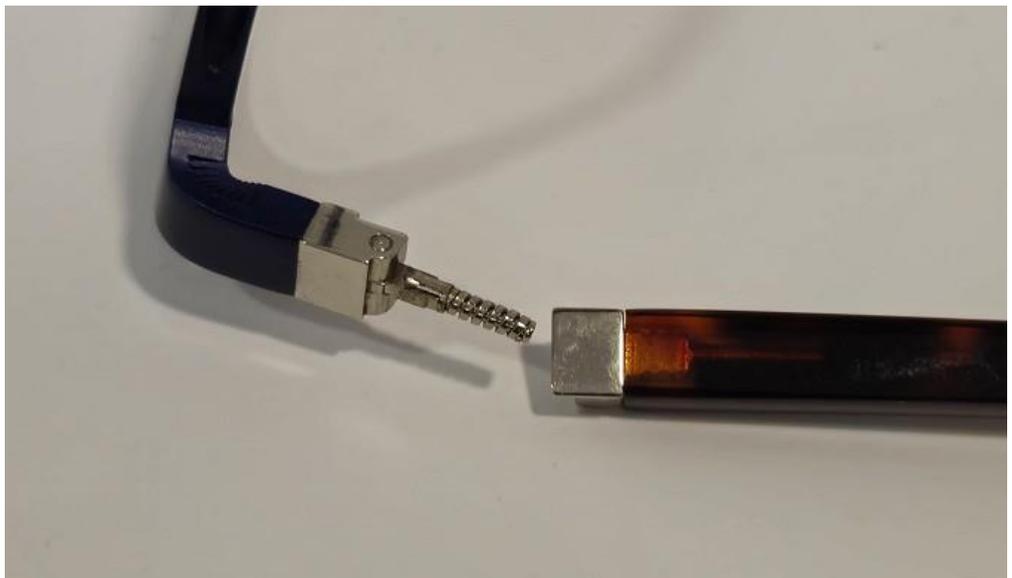
Broken hinge part or hinge fallen apart

Scharnierteil ist gebrochen oder Schanier fällt auseinander

- Heat and straighten the ear bend
- Pull off the temple sleeve while the temple is still mounted in the front.
- Screw off the defect temple core

- Mount the new temple core into the acetate temple sleeve and bend the ear bend again
- Mount the temple on the front again and adjust the earbend
